# 民間所蔵史料の保存・管理に関する研究

—山梨県大月市星野家文書を素材にして—

史料館研究紀要 第二七号

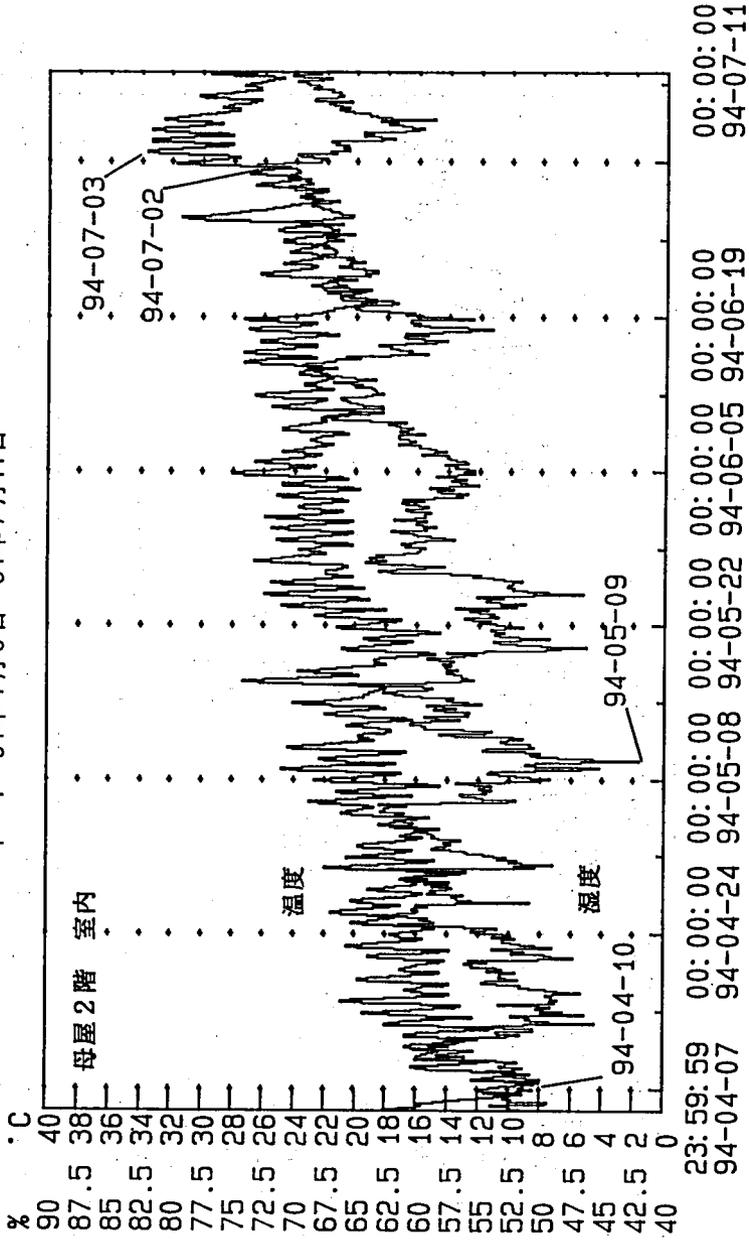
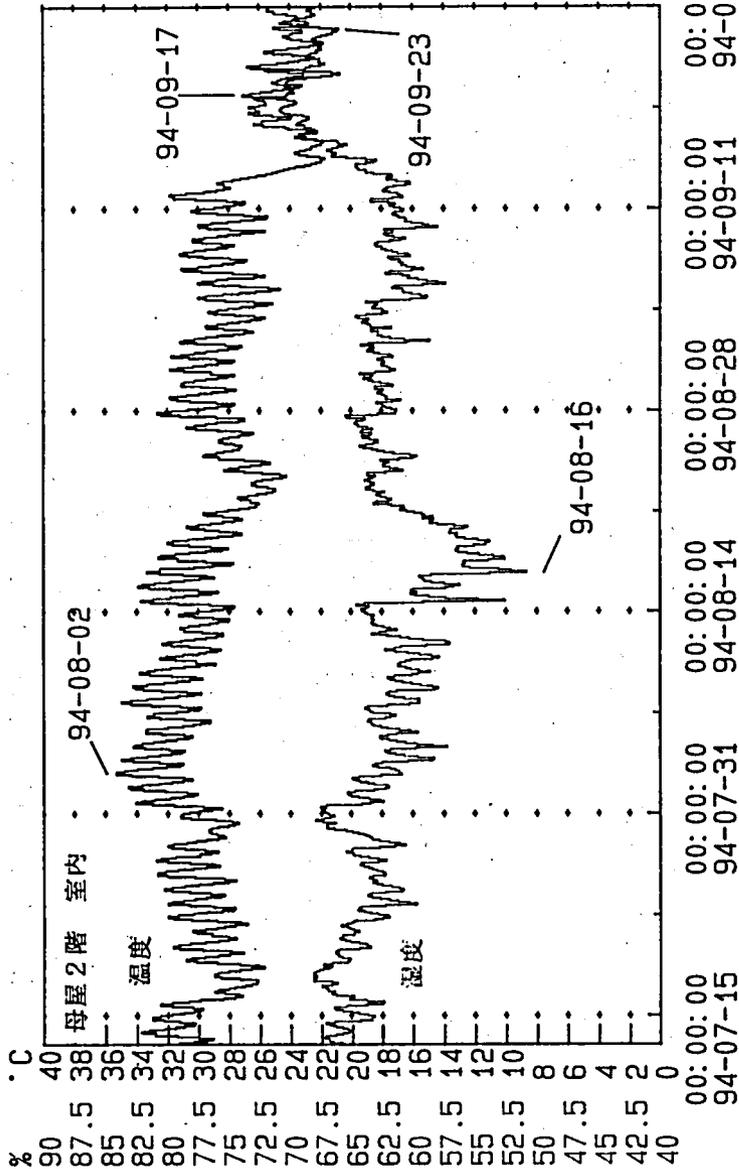
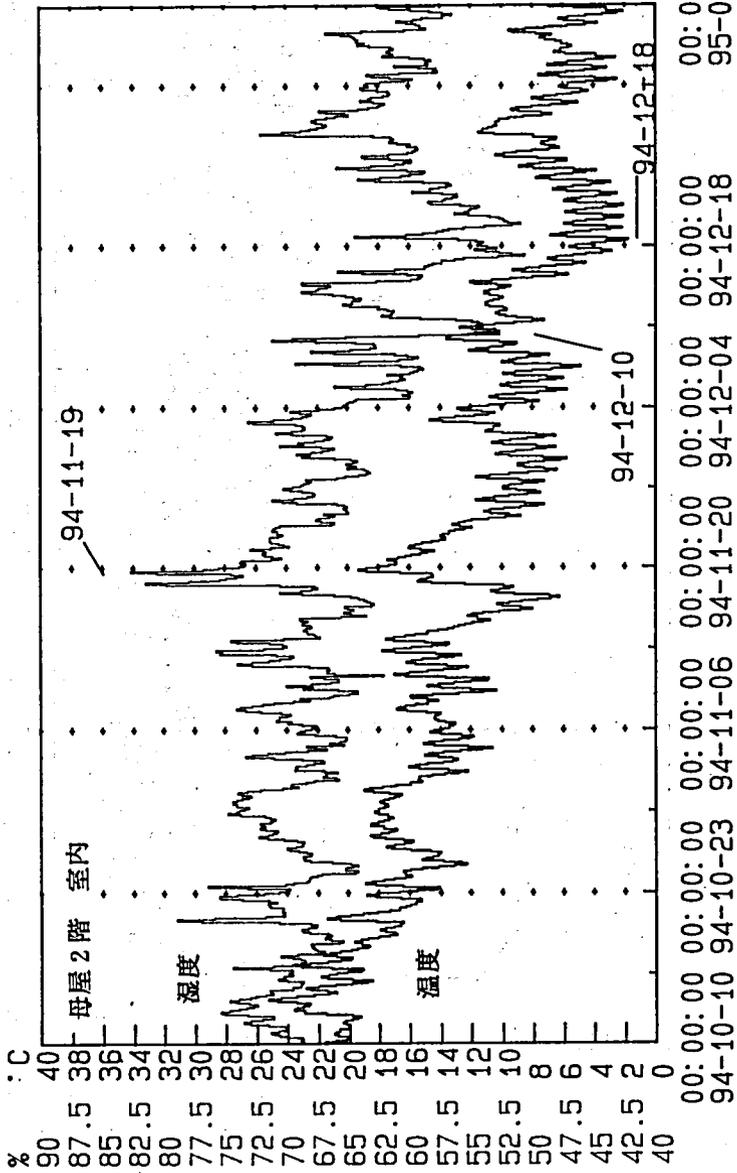
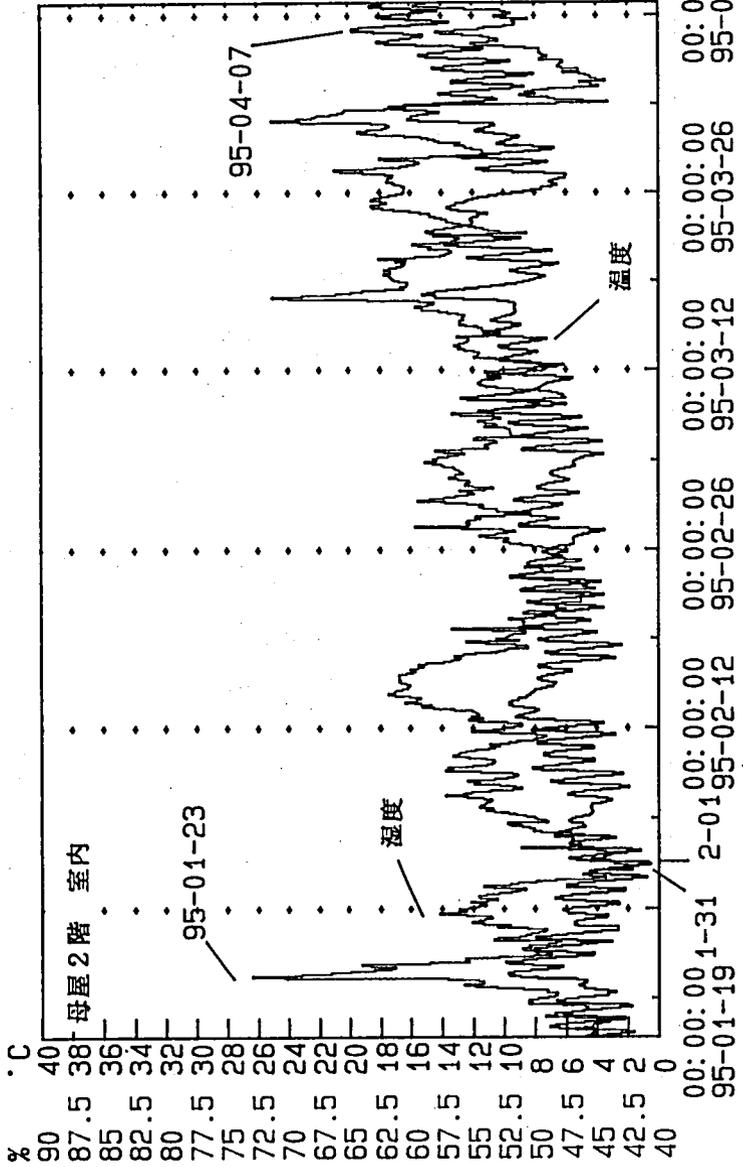
[図表1] 母屋2階の年間室内温湿度変化 (94年4月~95年4月)

母屋2階の室内温湿度の計測結果を各期ごとにグラフに示したものが、図表1-1から図表1-4である。各期の最高温湿度、最低温湿度は次のとおりである。

外気の温湿度データがないし、詳しい解析もしていないので、ごく一般的な観測を記すにとどめるが、夏期は35.72℃(94年8月2日)を最高に30℃を越える日が非常に多く、逆に冬期は0.08℃(95年1月31日)を最低に低温の日が多くなっている。湿度は、梅雨期は73.21%(94年7月2日)を最高にほぼ60~70%に収まっているが10月から11月にかけて75%を越える日があらわれ、最高湿度は94年11月19日の85.01%となっている。日変動は、年間を通じ温湿度ともかなり激しい変化の様子が見て取れる。

母屋2階は夏期に極めて高温となるが、現在2階が使用されておらず、人の出入りもほとんどなく窓も締め切っている状態のためか、梅雨期の湿度も予想したほど高くはなかった。しかし、カビの発生条件を満たす数値ではあり、文書保存場所として適当とは思われない。11月以降の高湿度は気温の急激な低下のためだと考えられる。この時期は温度が20℃以下のレベルにあるので、カ

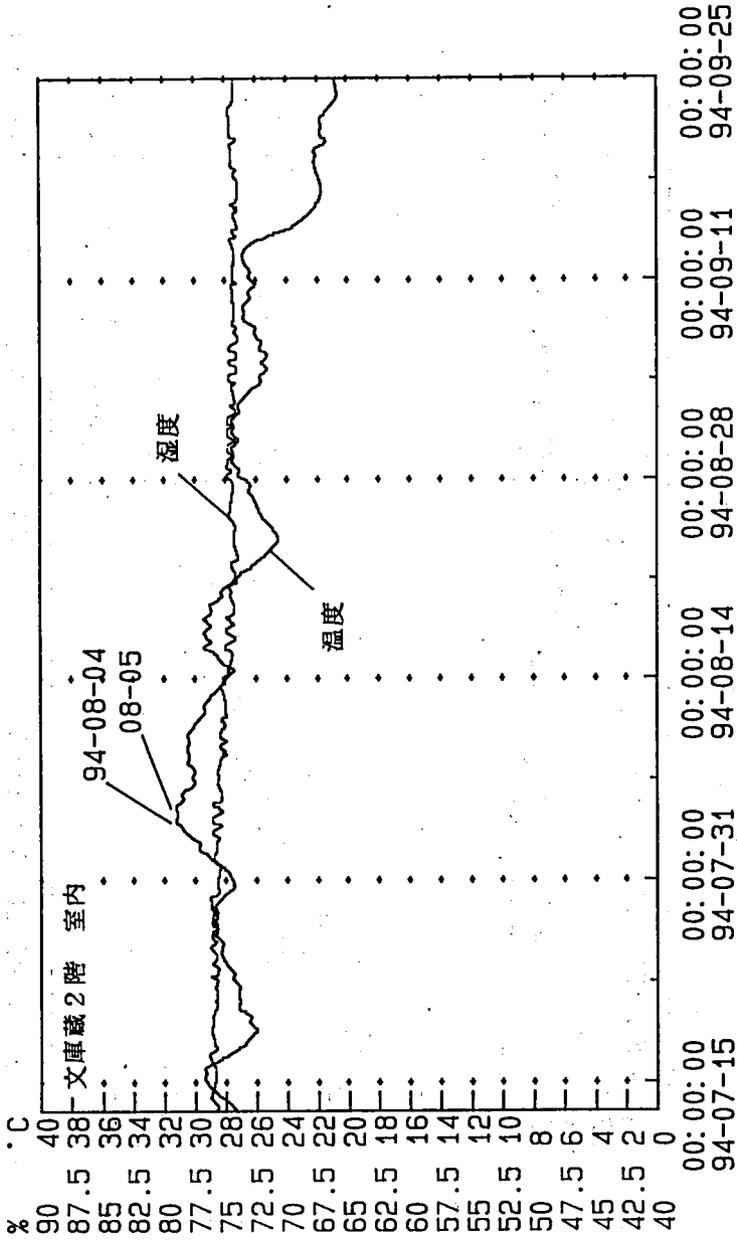
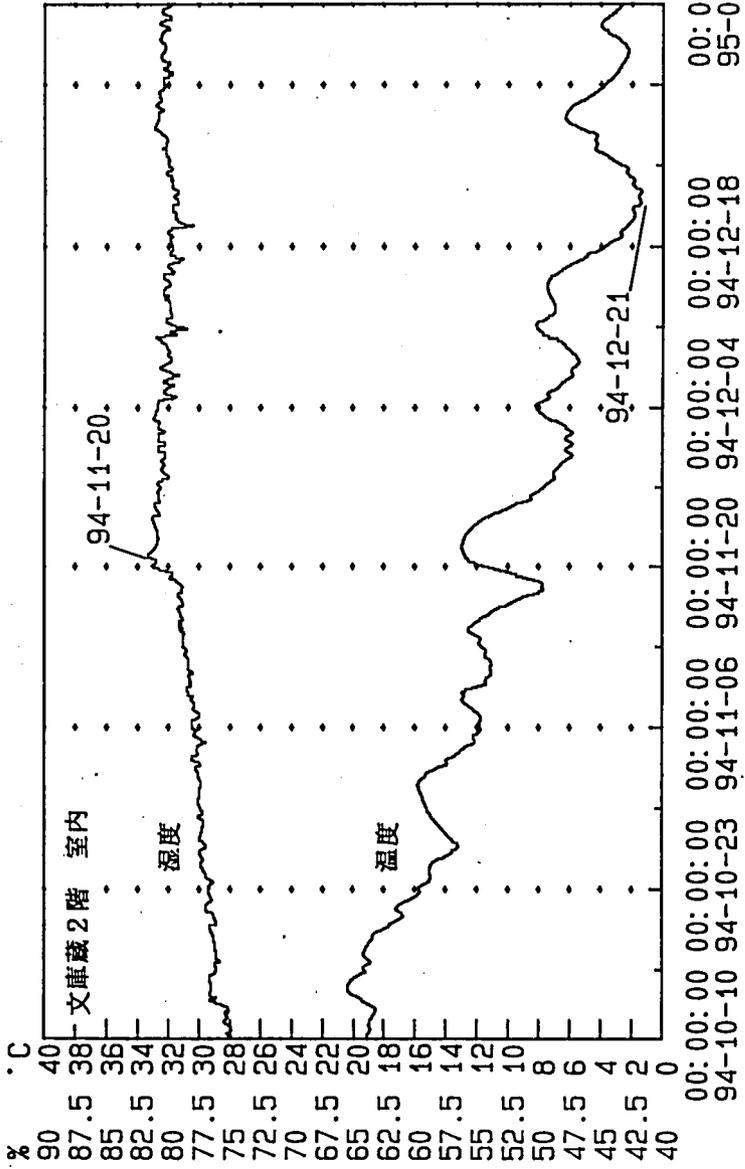
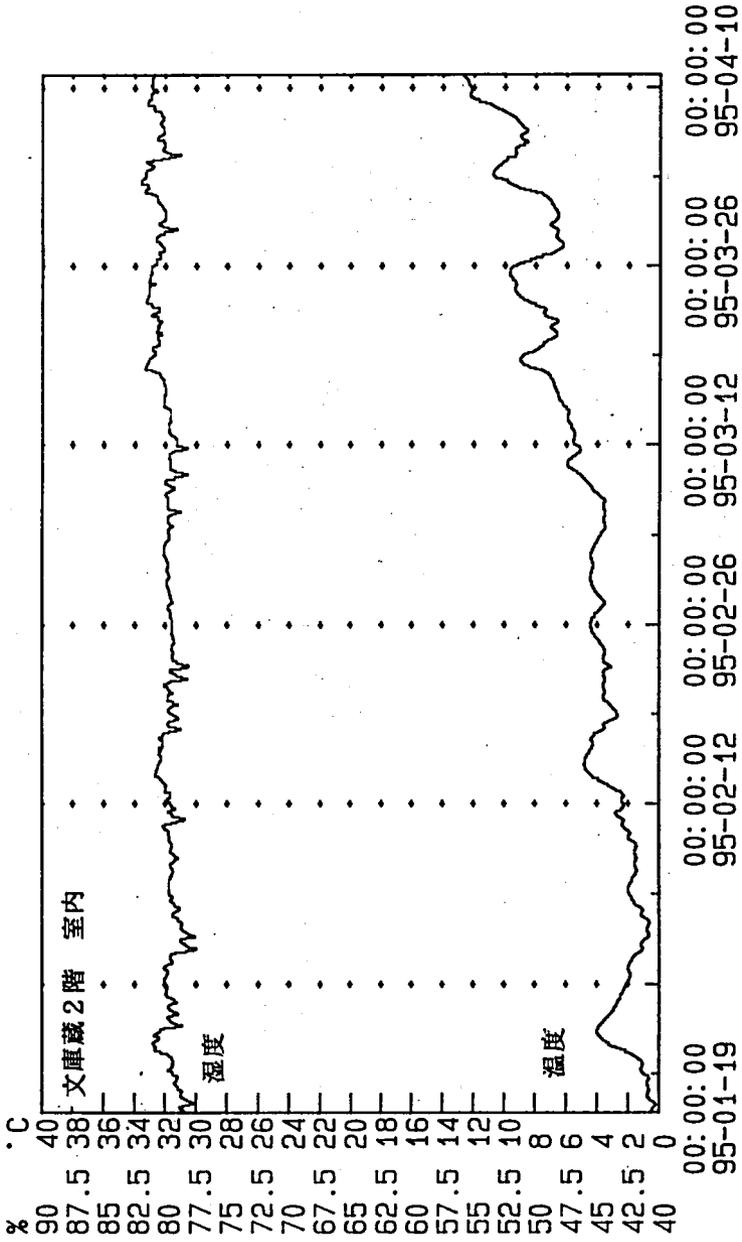
[図表2] 文庫蔵2階の年間室内温湿度変化

次に文庫蔵2階の2~4期の温湿度計測結果を、図表2-1~3のグラフに示した。各期の最高最低温度及び最高最低湿度は次のとおりである。

まず温度について言えば、最高温度は31.42℃(94年8月4日、5日)と母屋2階に比べ4.3℃低く、夏期も30℃を越える日はあまりない。冬期の最低温度は母屋2階と同じである。極めて特徴的なことは日変動が少ないことである。相対湿度については、一見して高湿度での安定という特徴が明らかである。とくに気温の下がる冬期は80%前後を維持しており、このレベルは95年4月になっても下がっていない。

文庫蔵2階の湿度が75~82%の高湿度で安定しているのは、解体修理完了後7年と比較的短く土壁が十分に乾燥していないためとも考えられるが、吉田治典氏の調査<sup>3)</sup>によれば、近世の建築ではないかと推測される京都冷泉家の文庫蔵も庫内湿度が年間70~80%に一定している。京都と大月の気候条件に差があるとしても、おそらく土蔵内の高湿度安定という特徴は、土蔵自体の持つ特性によるのではないと思われる。吉田によれば「木材や土壁の材料特性である平衡含水率に依存すると考えられる」ということである。

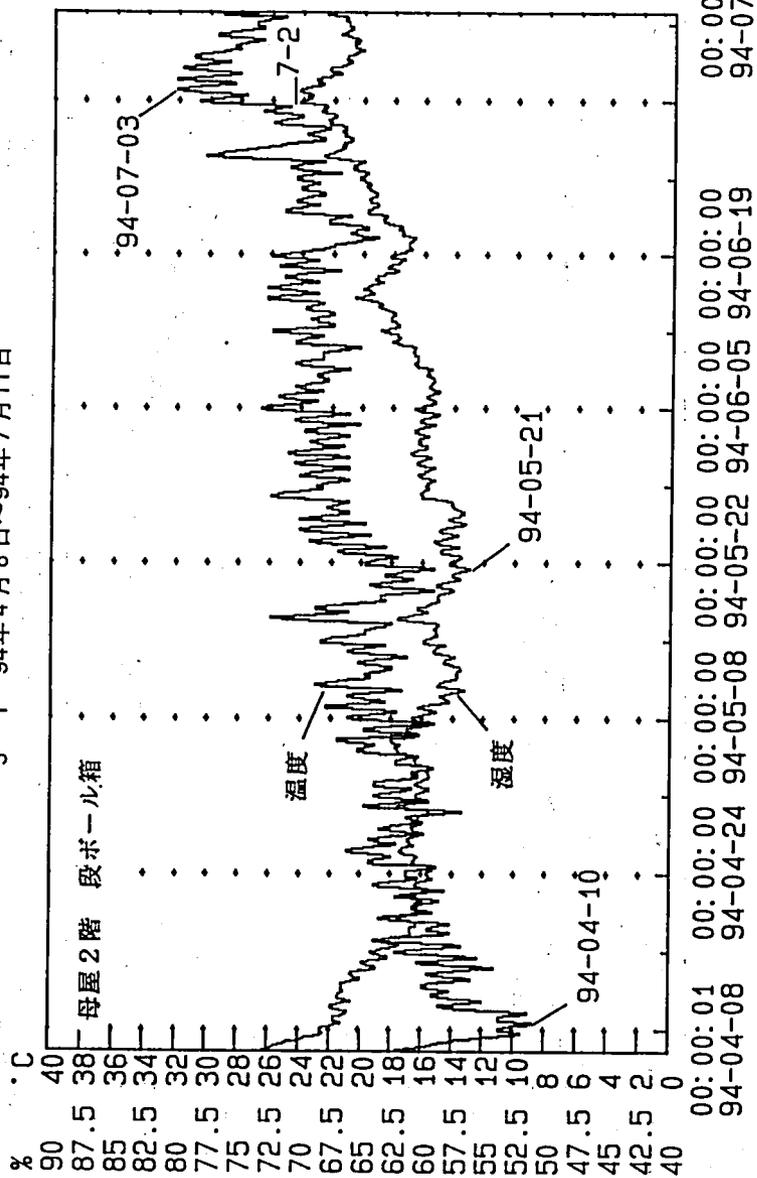
3-1 94年4月8日～94年7月11日

1期のみ計測した。結果は図表3-1にグラフで示した通りである。最高温度32.18℃、最低温度8.78℃、最高湿度72.81%、最低湿度56.24%で、先に見た室内温湿度の最大最低値の振幅の内側にある。日変動は温度変化はかなり大きい、湿度の変動幅は小さい。

日変動の様子を詳しく見るために、温度のピークと湿度の第二ピークがある7月2日の3日前後の6日間のデータを図表3-2にグラフ表示してみた。室内温湿度変化を合わせて表示したのでよくわかるが、温度はほぼ2～3時間のタイムラグをもって室内温度に追従している。湿度は、日変動、週変動の範囲では室内湿度変化と容器内湿度変化との間にそれほど明確な関係を観察できず、

容器内湿度変化が比較的緩慢であるが、温度が急上昇すると、容器内の湿度が下がる傾向が指摘できる。

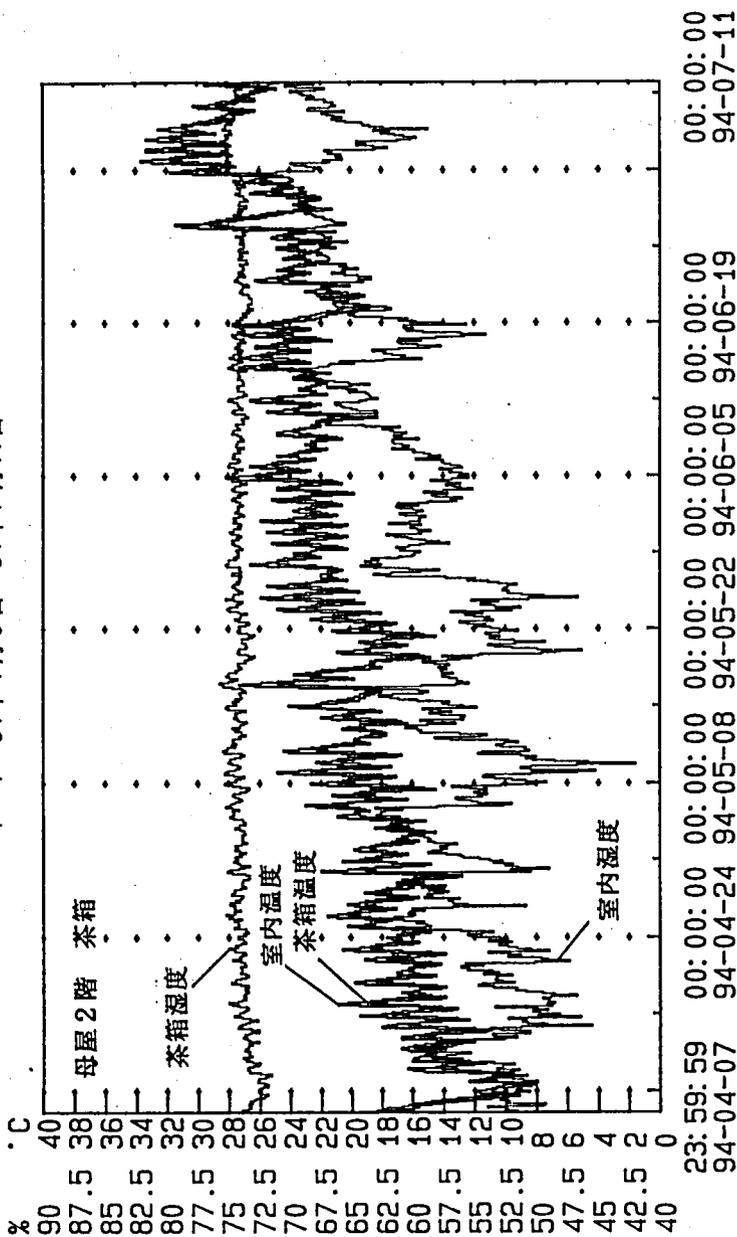
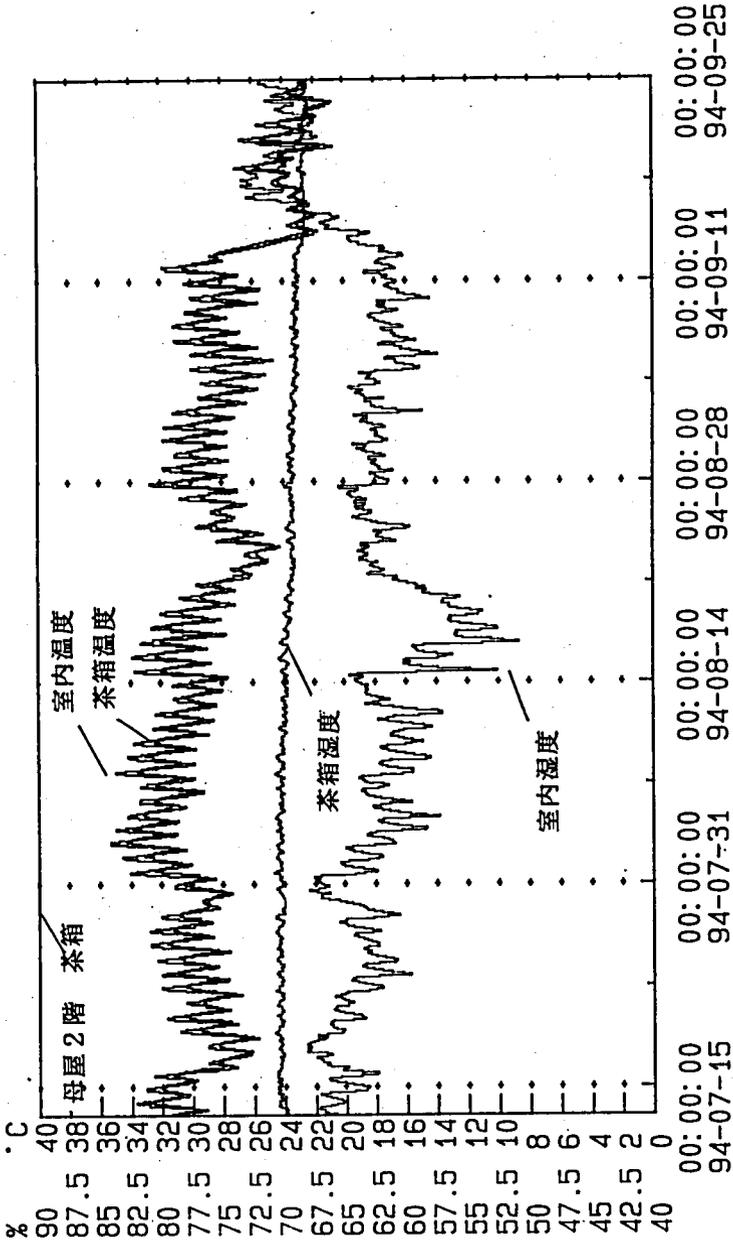
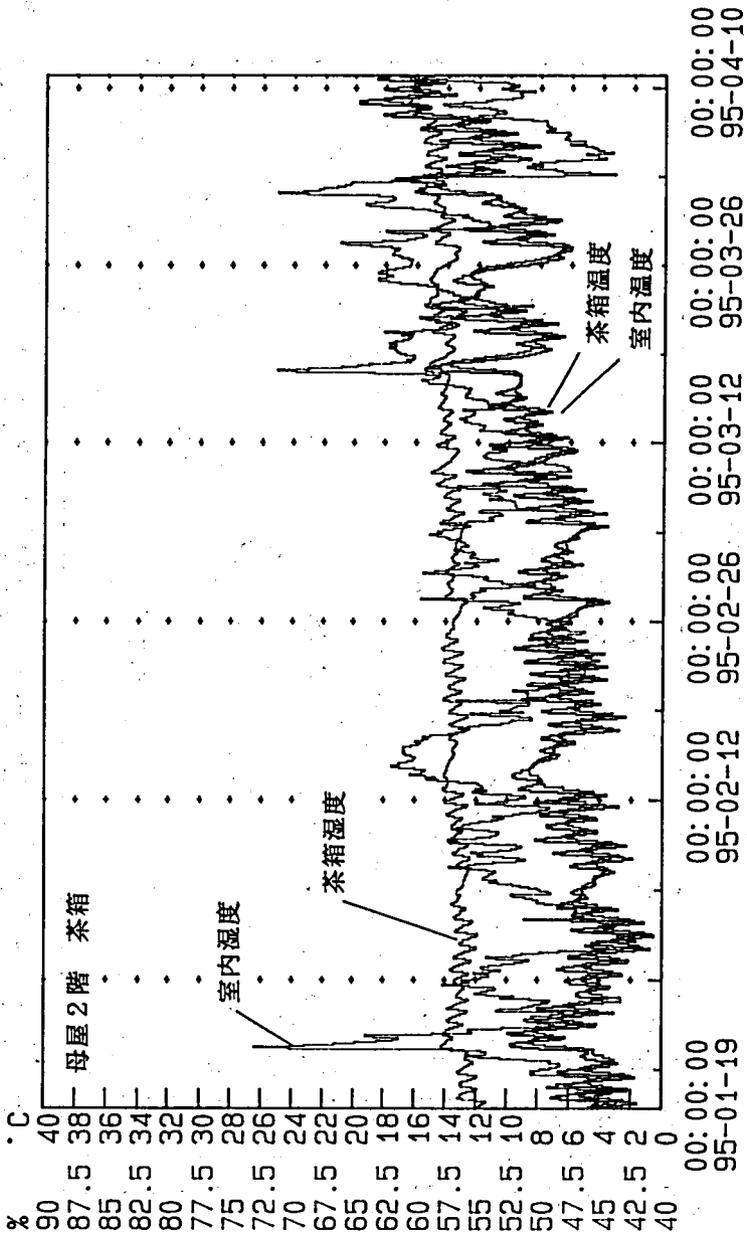
【図表4】母屋2階の茶箱内年間温度変化(94年4月~95年4月)

1期～4期の計測結果を室内温湿度変化とともに図表4-1～4に示した。温度については室内温度変化に追隨していることが明白であるが、湿度については年間を通じて極めて変化に乏しく、かつ高湿度で推移していることがわかる。文書及び文書収納封筒（この場合は1973～75年に収納した酸性紙封筒）から拡散する水分が、茶箱の高い密閉性のため外部にほとんど放出されない結果だと考えられる。ちなみに各期の茶箱内湿度の最高値、最低値は次の通りである。

第一に、内側に金属板を貼った茶箱の密閉性は明白で、収納する文書に含まれる水分量が多い場合は本調査事例のように高湿度に固定化され、温度が高くなった場合のカビの発生等が心配される。従って、箱内に乾燥剤を入れる、温度の低い場所に保存する、文書の利用のため蓋を開閉する際は乾燥した場所で行う、等の対策が必要ではないかと思われる。しかし、文書利用のための開閉が比較的頻繁に行われることを想定した場合、以上の対策を所蔵者個人が十分かつ持続的に行うことは必ずしも容易とは思われず、その点からみて茶箱は適切な文書保存容器とは言えない。

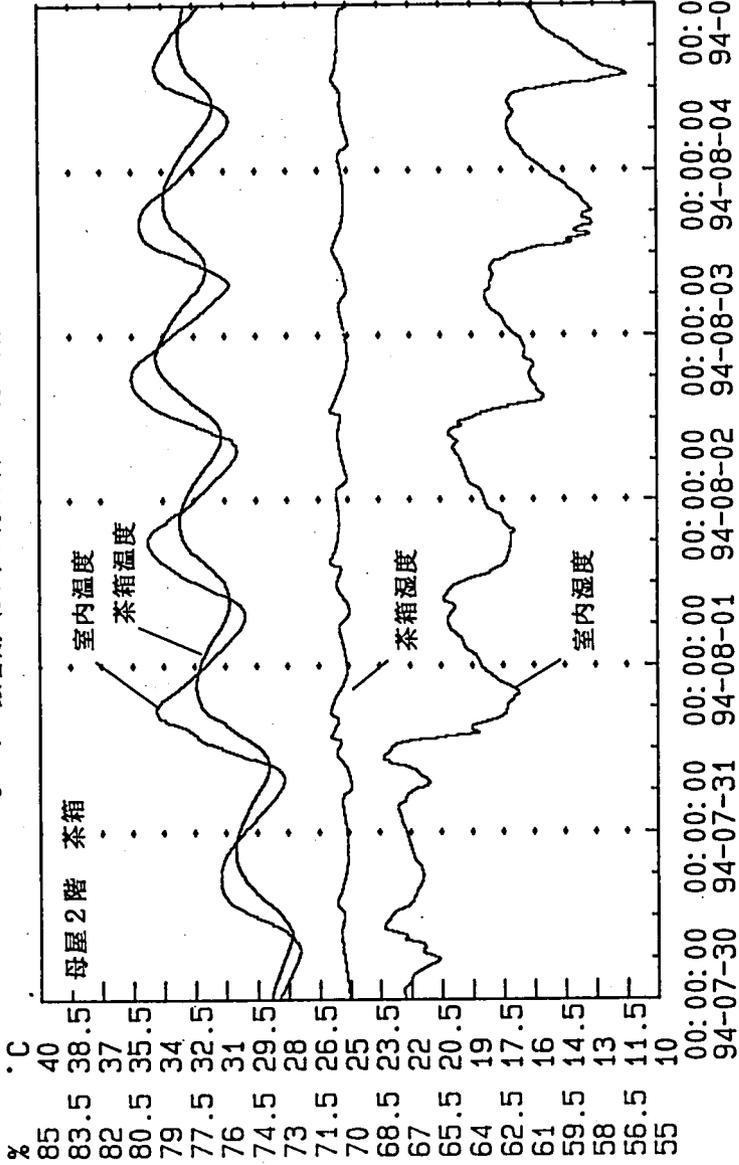
5-1 酷暑期(94年7月30日~8月5日)

図表5-1の厳暑期では、おそらくこの1週間は晴天続きで外気の影響がほとんどなかったのだろう、室内湿度の変化が見事に温度変化に対応している。これに対して、茶箱内の湿度はほとんど動いていない。ところが図表5-2の厳寒期では、茶箱内湿度が変動幅は相変わらず小さいものの、温度変化とほぼ平行して高下していることが観察できる。室内湿度の影響はほとんど観察できない。

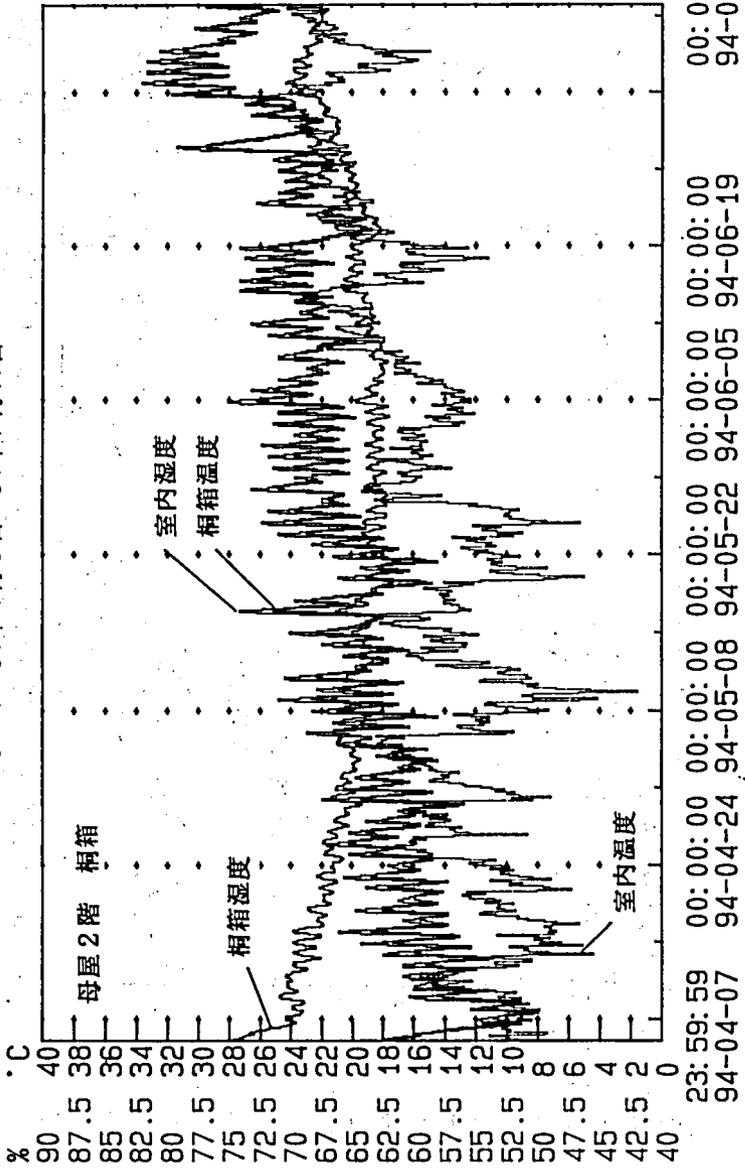
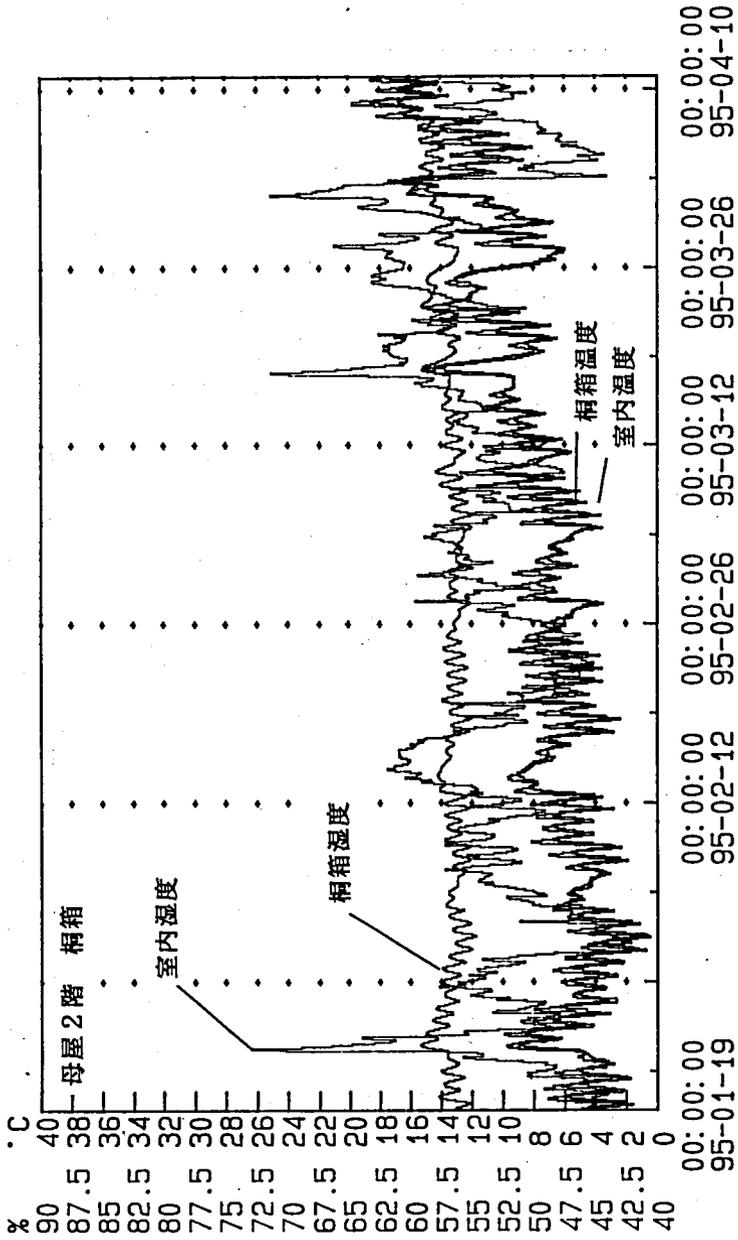
[図表6] 母屋2階の桐箱内年間間温湿度変化(94年4月~95年4月)

1期～4期の計測結果を室内温湿度変化とともに図表6-1～4に示した。温度については茶箱の場合とほぼ同じく、室内温度に追隨して変化している。湿度変化は室内湿度変化に比べると日変動の幅がきわめて小さく、高い安定度を示していると言っているが、長期的に観察すると明らかに室内湿度変化の波に沿って変化している。

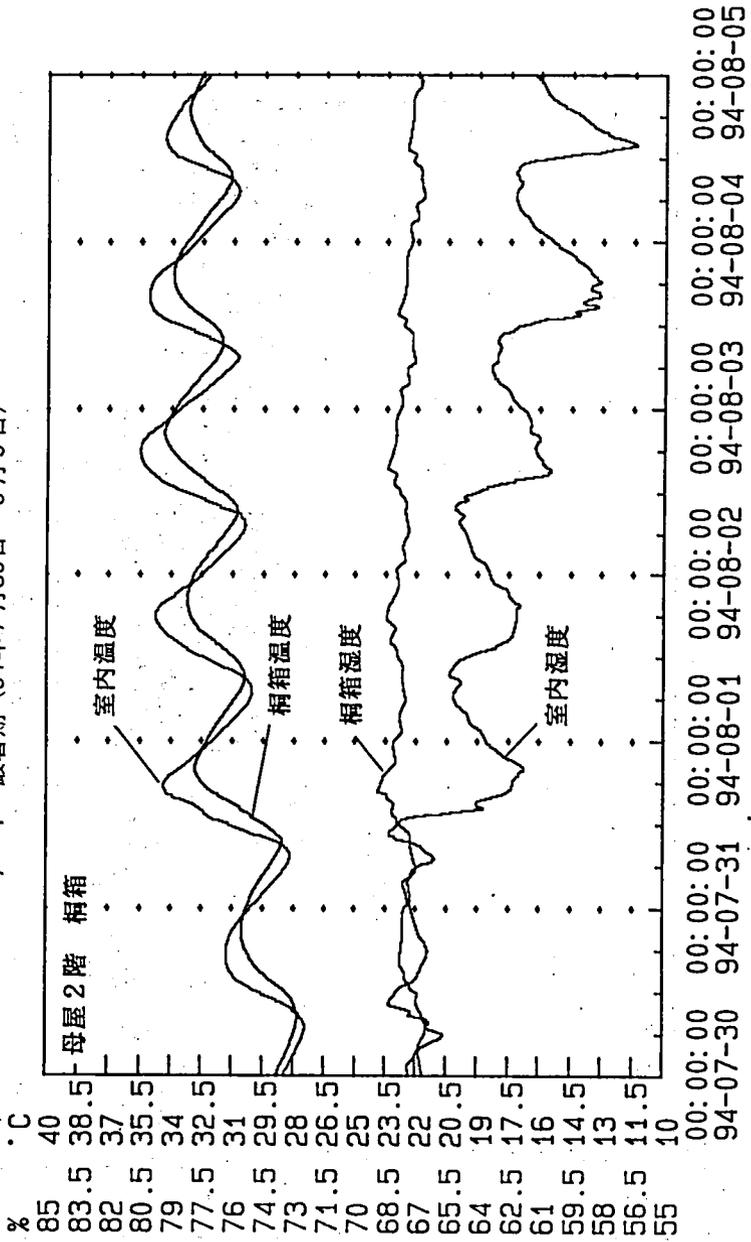
7-1 酷暑期(94年7月30日~8月5日)

図表7-1・2は厳暑期、厳寒期各1週間の週変化を見たものである。図表7-1の厳暑期の場合は桐箱内湿度変化の変動幅が小さくて見にくい、規則的な日変動の波が観察できる。これは室内湿度に追隨したというよりも、温度変化によるのではないか。図表7-2の厳寒期では、桐箱内湿度変化は室内湿度の影響よりも明らかに温度変化によると見られる規則的な変動を示している。

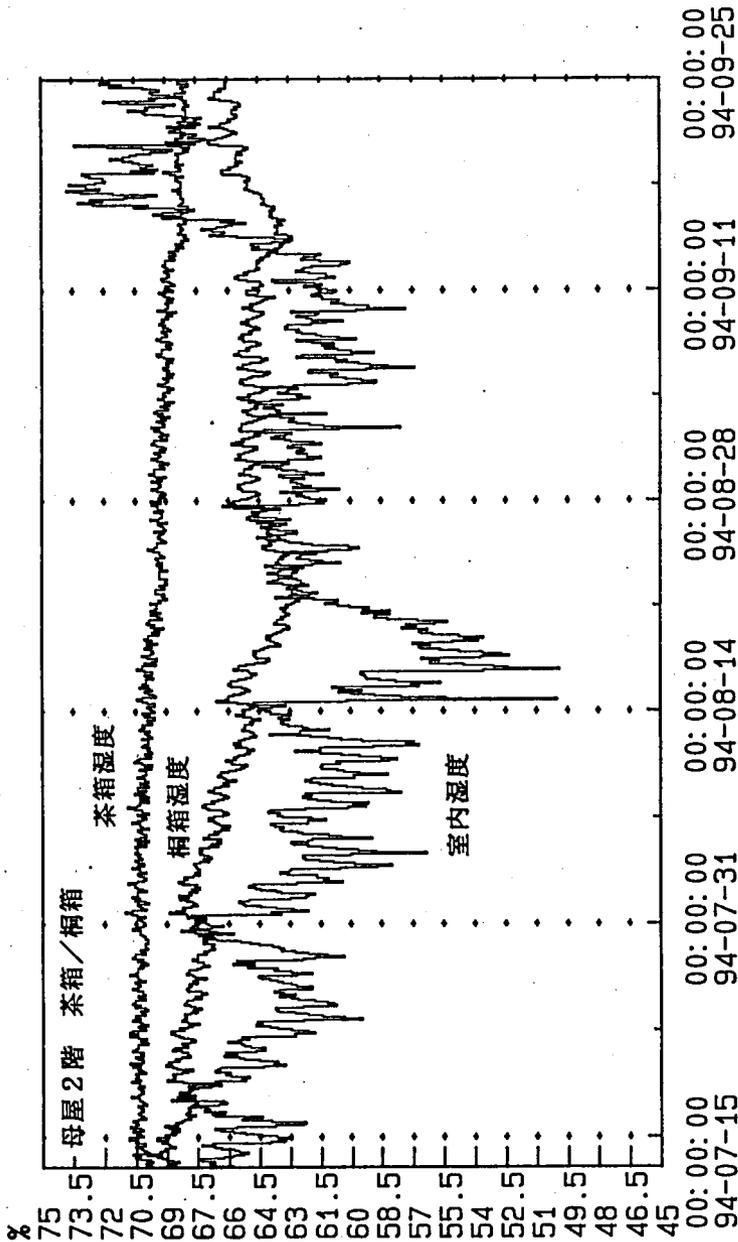
8-1 94年7月15日～94年9月25日(茶箱・桐箱)

図表8-1は2期について茶箱と桐箱の箱内湿度及び室内湿度を示したものである（段ボール箱については計測していない）。この図については既に指摘したことのほか特に付け加える点はない。

図表8-2は1期の各箱内湿度と室内湿度を示したものである。茶箱が極めて顕著に高湿度を保持している点は先にも見たとおりだが、注目されるのは、桐箱と段ボール箱内の箱内湿度が計測開始当初は茶箱内と同レベルであったにもかかわらず、次第に下がっていき、6月に入って再び上昇傾向を見せている点である。初期の箱内湿度が高いのは箱に収納した文書及び文書収納封筒に含まれる水分量が高かったためであり、その後の下落は箱外に水分を放出して室内湿度に近づこうとしているためであろう。6月以降の上昇も、当然、室内湿度の上昇に追隨している結果である。

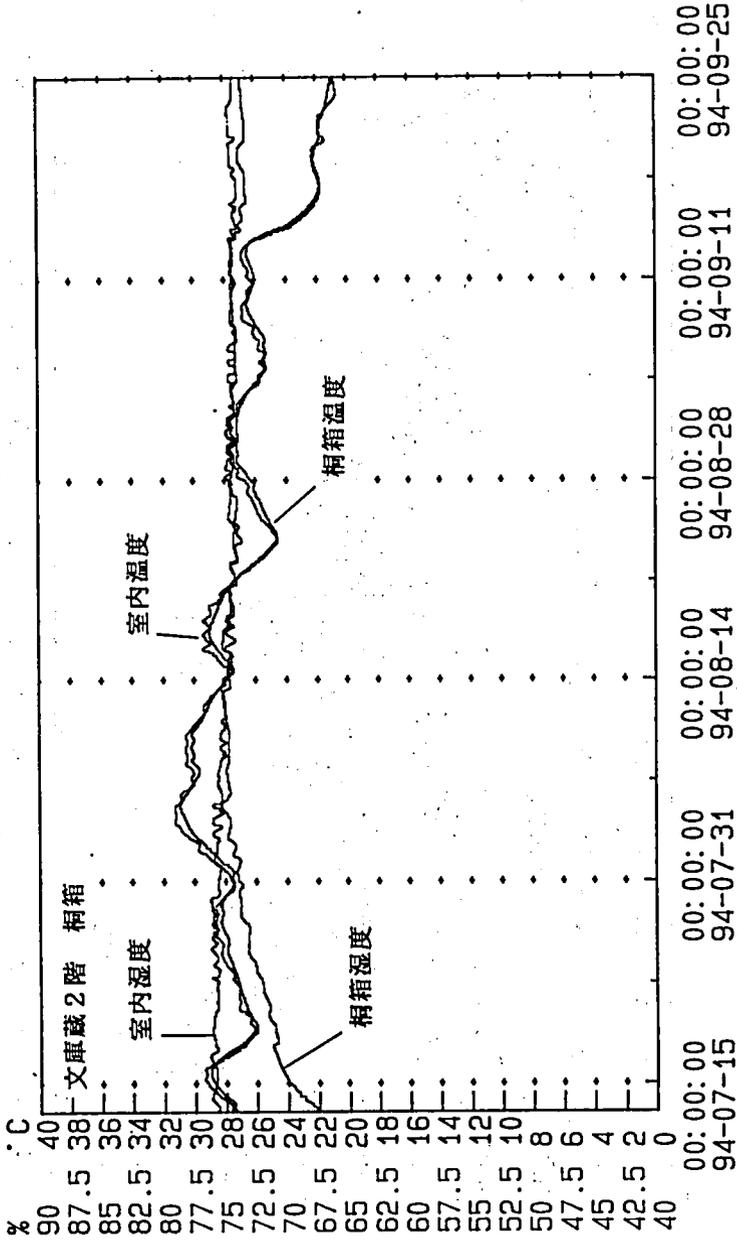
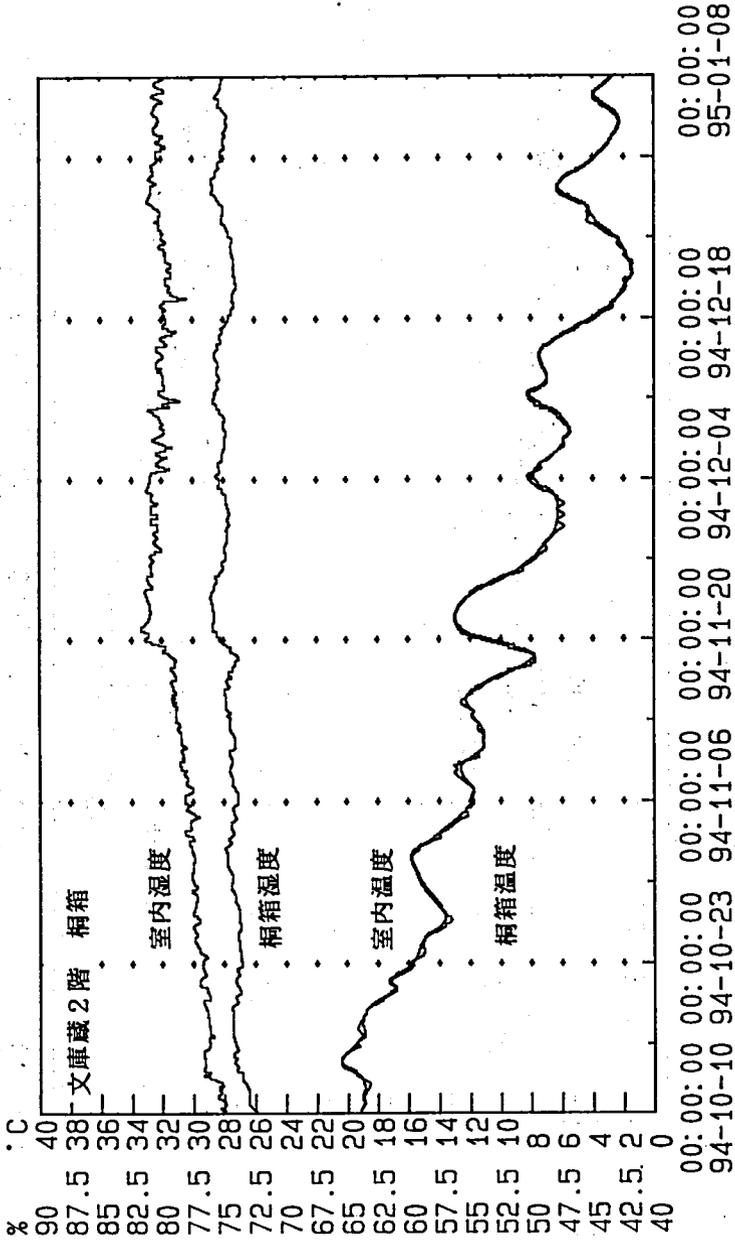
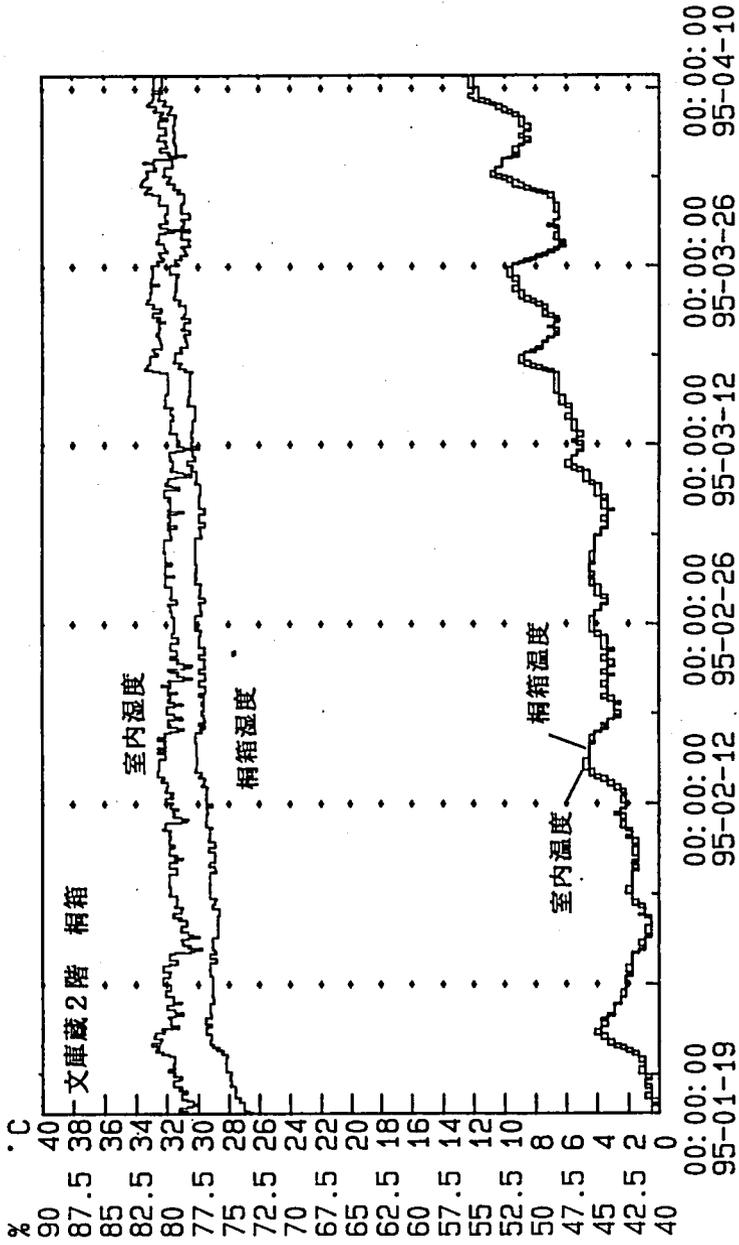
【図表9】 文庫蔵2階の桐箱内年間湿度変化（94年7月～95年4月）

図表9-1~3は2~3期の文庫蔵2階に設置した桐箱内の湿度変化を示したものである。この場合、桐箱の中には今回の研究のため新たに作成した中性紙封筒に収納した文書を入れて計測を行った。図表9-1~3を見ると温度はほぼ室内温度に追隨して変化し、ほとんど同じ値を示している。湿度は、計測開始時の2期当初段階では、箱に収納した文書及び文書収納封筒の影響により室内湿度より10%程低い数値を示しているが、緩やかに上昇して室内湿度のレベルに接近している。そしていったん同レベルに達したあと、9月以降は室内湿

度よりもやや低い数値で安定的に推移している。2期当初を除くと、70～80%の範囲に収まっている。箱内湿度と室内湿度との差は、2～4各期の平均湿度の差で示すと次の通りである。グラフで見ると、箱内と室内の湿度差は、温度が低いほど大きく、温度が高いほど小さくなる傾向にある。

第三に桐箱について述べる。桐が備えている湿度緩和作用については三浦・神庭前掲論文その他によって明らかにされているところであるが、本調査でも桐箱(正確には桐箱及び収納文書)が室内湿度変化に対してもっとも緩やかかつ安定的な緩和作用を持っていることが示された。文庫蔵2階での計測においても、計測期間の全期間(当初を除く)を通じて箱内湿度は室内湿度よりやや低いレベルの70~80%の範囲内を維持していた。ただし文庫蔵室内の最高温度は30.92℃、8月の平均温度は28.14℃であるので、酷暑期の一時期はカビの発生について若干の危惧がある。

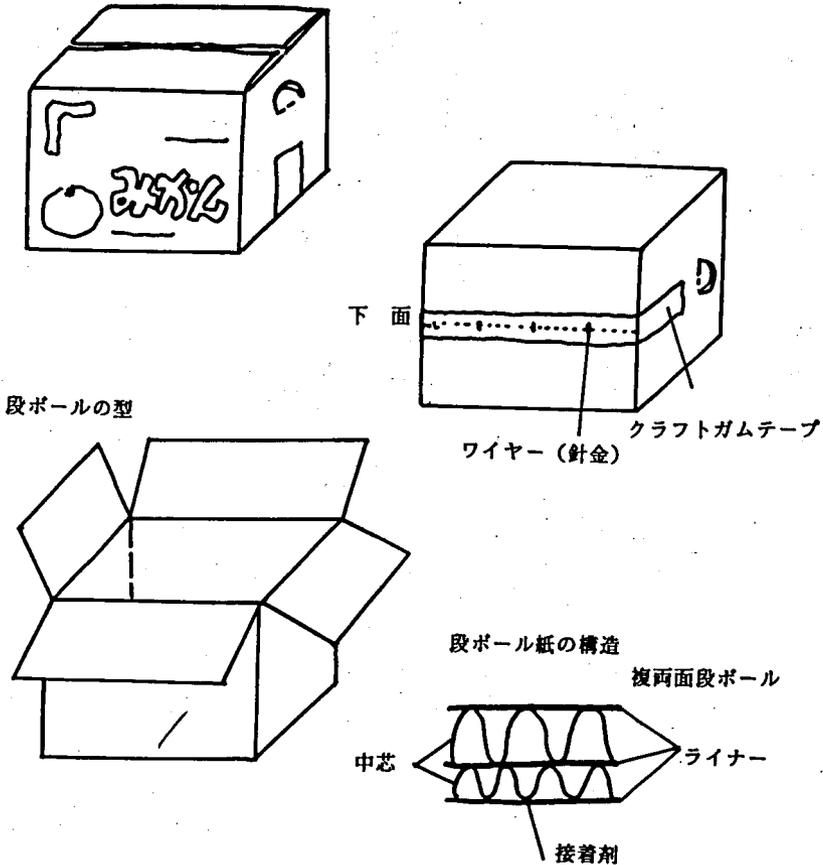
図表10 段ボール箱の図

①段ボール箱(星野家で蔵書を入れるのに使っていた通常のカン箱)(図表10、写真3)

- 各種の段ボール箱が使用されているため、数量の多いみかん箱をあげることにした。

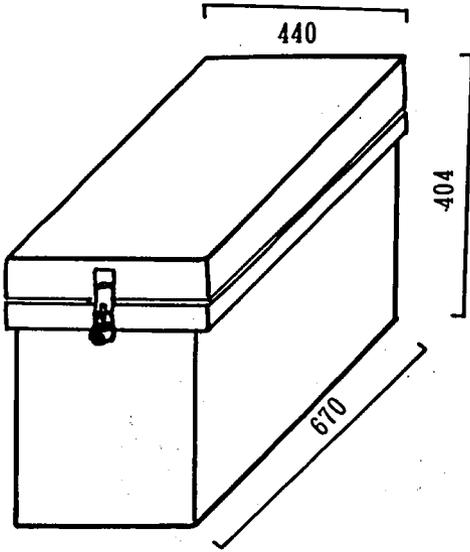
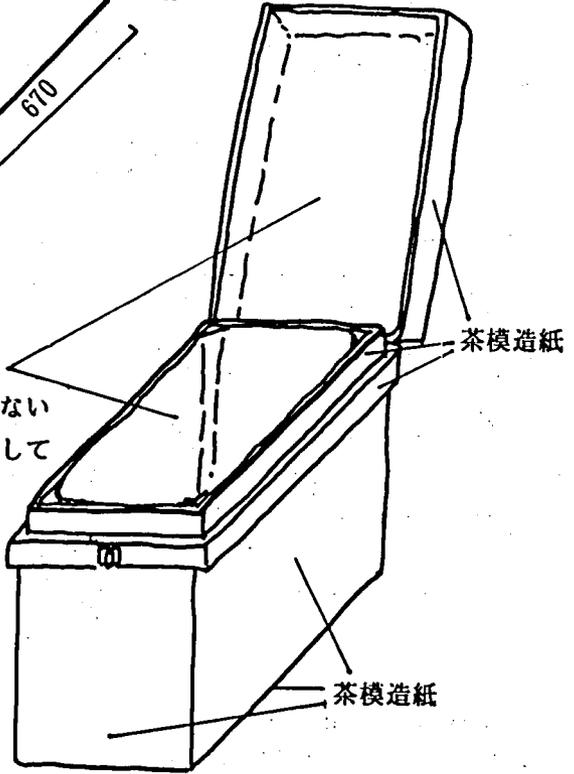
図表11 茶箱の図

②茶箱(木製。材質杉。被せ蓋を蓋枠でうける形。身は、内側に錫と思われる薄い金属板を貼った通常のカ箱を、蓋の短辺片側に表蝶番をつけ、もう一方に錠がつけられ、南京錠が懸けられるようになっている。箱の外側全体に茶模造紙を貼って古文書収納箱に改造したものであり、全体の三分の二ほどは紙貼がはがれ、下地の茶箱に貼られた茶銘柄商標がみえている。合わせ木の部分は、紙を帯状にして貼り付けて隙間止めが施されている。外径は縦67cm×横44cm×高さ40.4cm)(図表11、写真4)

- 金属板 張り込み  
金属の腐食はすくない  
一部に白色に変化して  
いるところあり

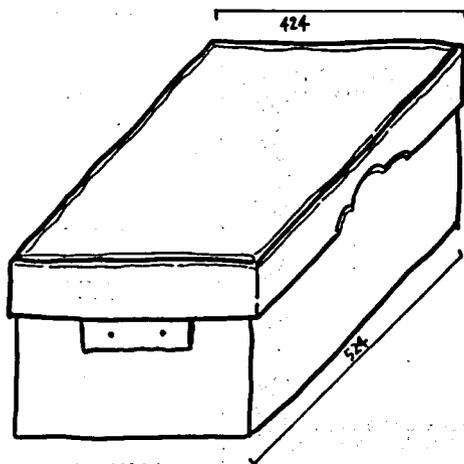
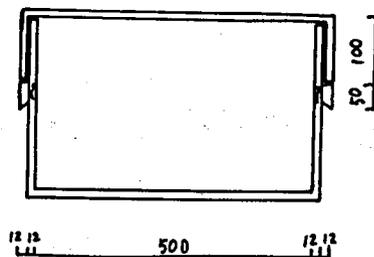
図表12 桐箱の図

③桐箱(今回の研究にあたり、新たに製作した特注の箱。徳島市たまだケース製。外被せ蓋式。把手2カ所つき。板厚12mm。内径は縦50cm×横40cm×高さ30cm。蓋の深さ10cm。細工は全周砥粉<sup>とのこ</sup>ねり、蓋把手部分の削り形は長手雲形、

キー釘打ち、上面銀杏面つけ）（図表12。写真10）

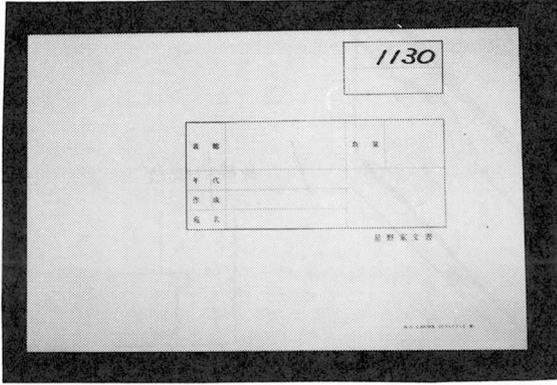
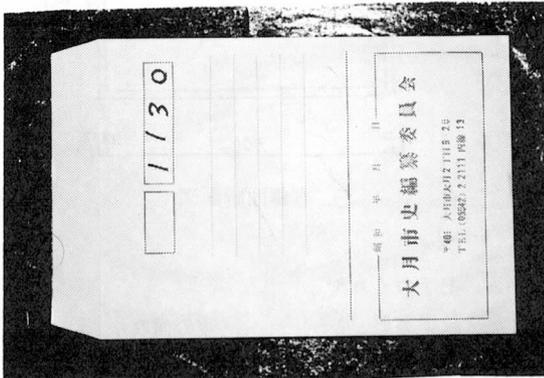
図表13 保存封筒

星野家文書の多くは、1973（昭和48）年から1975（昭和50）にかけて大月市史編纂室によって行われた文書整理の際に、大月市史編纂室の文書整理用封筒（角2号事務用封筒）に1点ずつ収納された。この封筒についてはpH測定は行っていないが、通常の茶封筒であり酸性紙を使用していることは明らかであるので、今回の調査にあたって新たに中性紙封筒に入れ替えることとした。新しい封筒の規格は次の通りで、2年間で合計6000枚を作成した（図表13参照）。

大きさ 245×380mm 株式会社スミダ製

用紙 AFプロテクトH厚 209.3g/m<sup>2</sup>（特種製紙製）

pH 7.8 (冷水抽出法、特種製紙測定値)

封筒の入れ替え作業は約1500点終了し、なお継続中である。なお封筒からはみ出る文書、封筒に入らない文書、または入れるのが適当でない文書については、中性紙を使用して簡易な帙を作ったり、中性紙で包むなどの保護を行った。使用した紙の種類等については、図表13に示した。

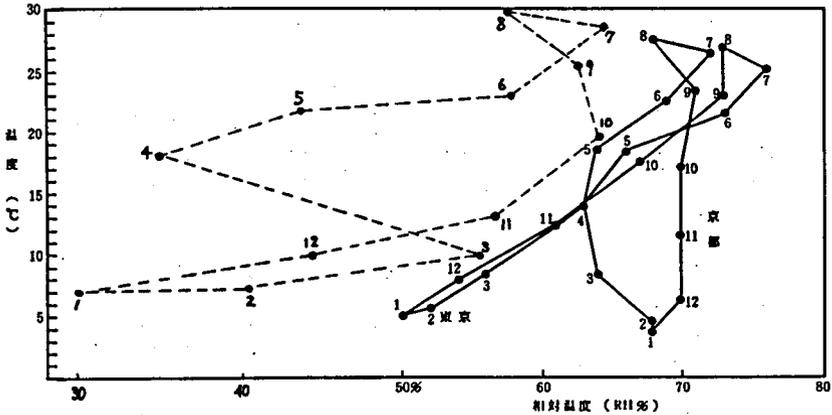
図表14-1 大月市の気候

- ・大月市の温度・湿度のデータは、1994年4月1日～1995年3月31日の15時における数値から月平均を計算したものである（大月市消防本部提供）。
- ・東京と京都の数値は、1996～1990年の平均値である（1994年版「理科年表」による）。

次に気候であるが、山梨県全体は表日本型のうち中央高原型に属し、大月市及び上野原町を中心とした桂川流域はこの中で平雨高温区に属する（『大月市史・史料篇』、昭和51年、1037頁）。夏は炎暑、冬は寒さが厳しく、気温の偏差が大きい。最近の気候データ（図表14-1）と大月市大月（都留高等学校）の1956～1965年のデータ（図表14-2、『大月市史・史料篇』1036頁）を掲げておく。

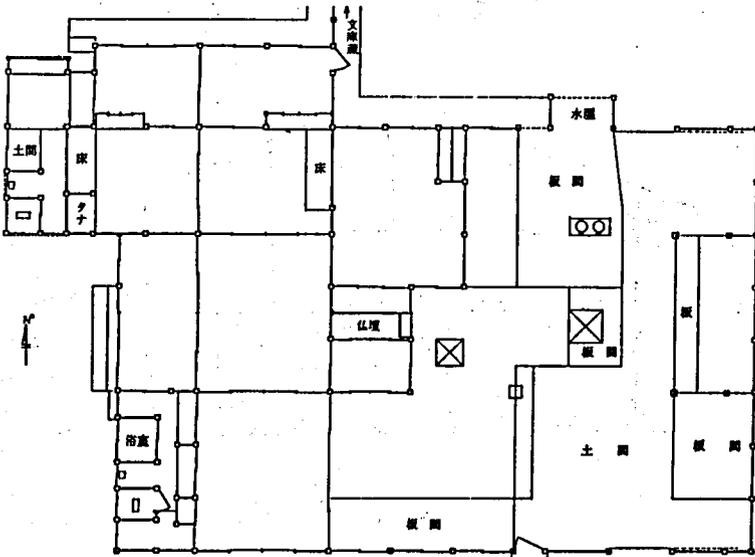
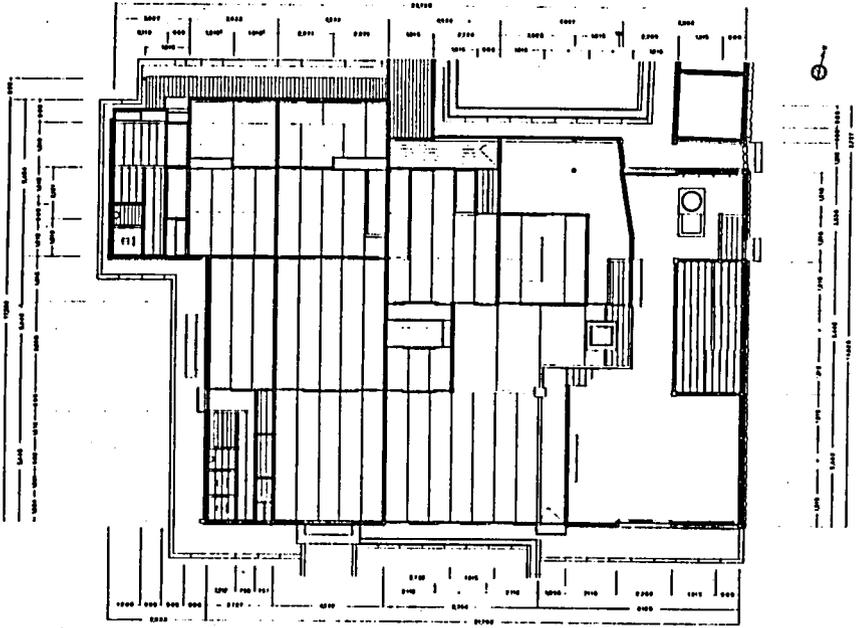
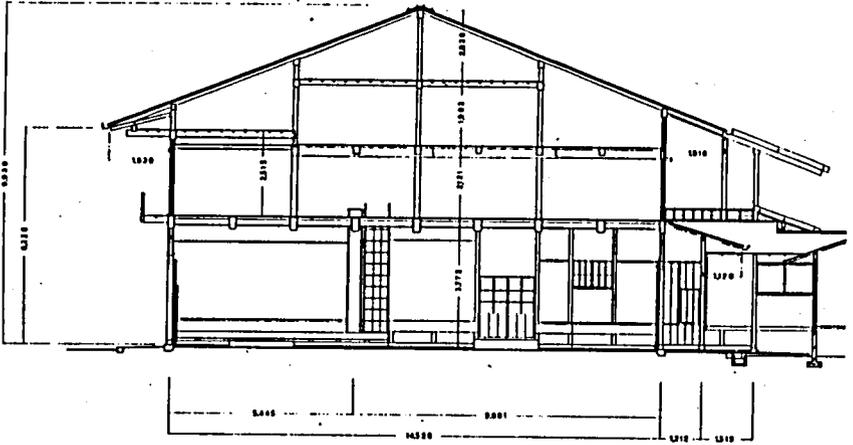
図表15-1 現状平面図

図表15-2 推定当初平面図

図表15-3 母屋1階平面図（単位：m）〔出典1～3：註2〕

床梁を入れ、大垂木で母屋を繋ぐ方式をとっている。これは養蚕を行うためである。1階の間取りについては図表15の通りで、ここでは詳細に説明しないが、西側桁行4間分の本陣部と東側桁行8間分の居室部に大きく分かれ、南東角の通用入口を入ったところは桁行5間の大きな土間（通称ダイドコロ）になっている。主屋は1990(平成2)年から解体修理工事が開始され、1994(平成6)年3月に竣工した。解体修理工事にあって建築当初の形態が考証され、多くの部分が考証に従って元の形態に戻された。この主屋解体修理工事の報告書は1994年3月に刊行されたが、本研究に活かすことはできなかった。<sup>2)</sup>

1975（昭和50）年に大月市史編纂室による史料整理と目録作成作業が一段落した後は、整理済み史料は1点ずつ大月市史編纂室が作成した文書用封筒（角形2号の通常の事務用茶封筒）に入れ、あらたに調達した数箱の茶箱を含む合計41箱の茶箱に収納して、元の通り土間に設けられた古文書箱棚及びムコウザシキ（板敷き）に置かれた（図表15参照）。

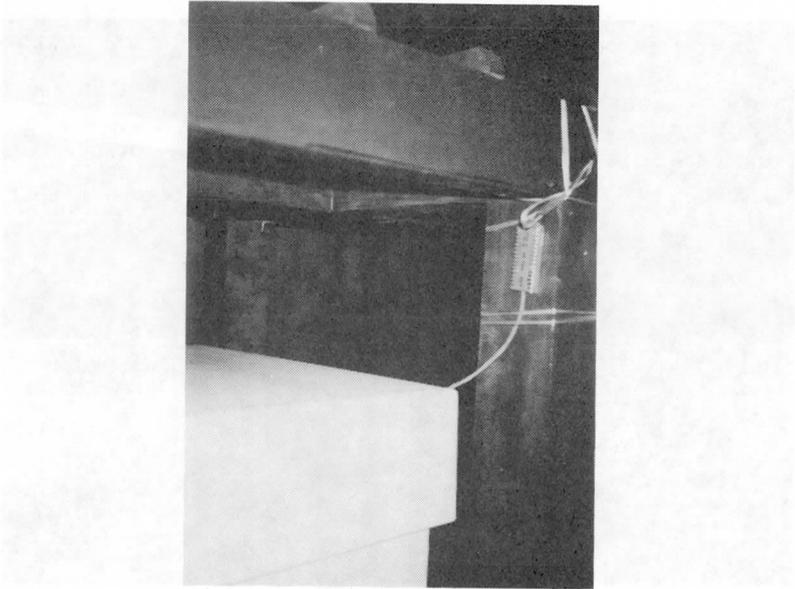
写真6 データロガーの設置状況（母屋2階室内温室度）

東南部に置かれた文書収納用木製棚の柱の床上約1メートル20センチの位置に外部センサーをビニール紐で固定した。母屋2階は、すべて板敷きで、物置として使用する以外に使い道は考えられていないが、現在は茶箱に入った文書と段ボール箱多数に入った蔵書・雑誌類、及び空の本棚数本のほかは何も置かれていない。文書と蔵書類が置かれている東南部は他の部分とは板戸で仕切ることができるが、通常は開けたままである。
