# 民間所蔵史料の保存・管理に関する研究

—山梨県大月市星野家文書を素材にして—

史料館研究紀要 第二七号

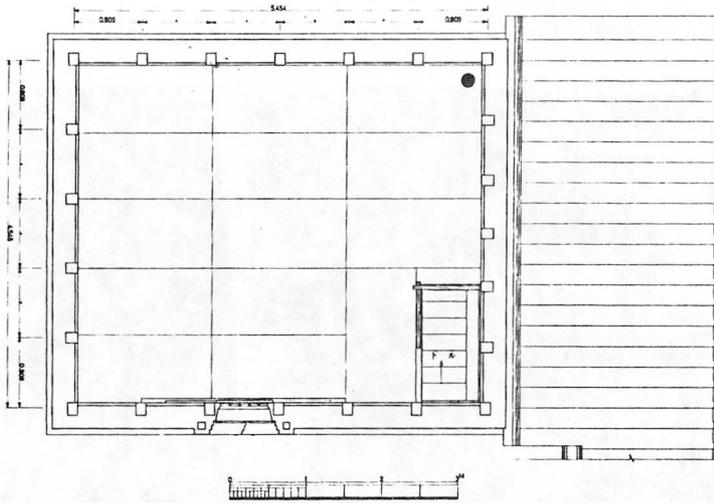
図表19 文庫蔵2階平面図〔出典：註1〕

北東部角の木製棚の柱の床上約50センチの位置にビニール紐またはゴムテープで外部センサーを固定した。文庫蔵2階は畳敷きで三方の壁に木製の物置棚が置かれ、衣類・什器その他の家財がほぼいっぱい収納されている。他の

●印位置に測定器データロガー設置
